**“TRANSPORTE DE HIDROCARBUROS LÍQUIDOS Y
GASODUCTOS DE CAPTACIÓN”**

COMPAÑÍA MEGA S.A.

ENERO, 2006.

**INFORME ACTUALIZADO DE CARACTERÍSTICAS
TÉCNICO-OPERATIVAS SISTEMA POLIDUCTO
DE COMPAÑÍA MEGA S.A.**

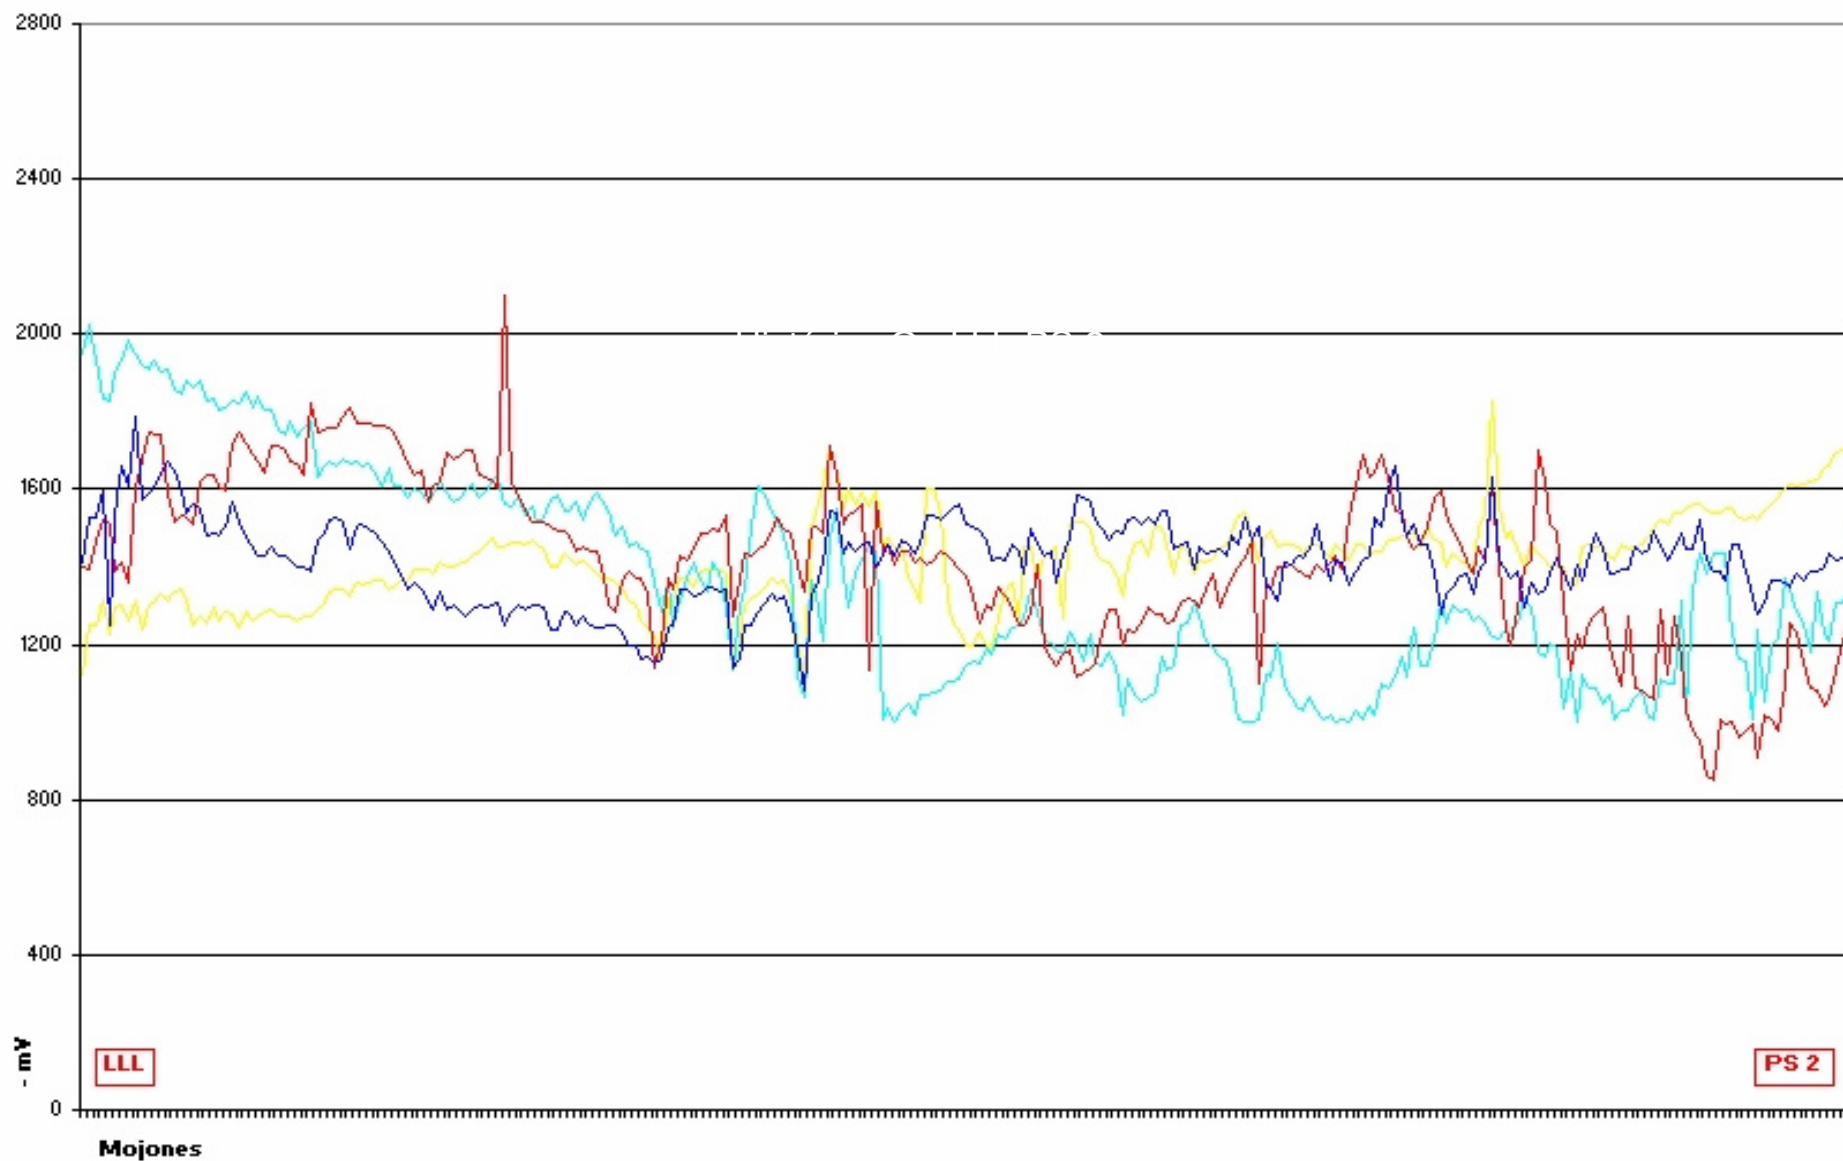
**HISTÓRICO POTENCIALES ON SIN MITIGACIONES NI REPARACIÓN DE REVESTIMIENTO
LOMA LA LATA - PS 2 - 2001 A 2003**

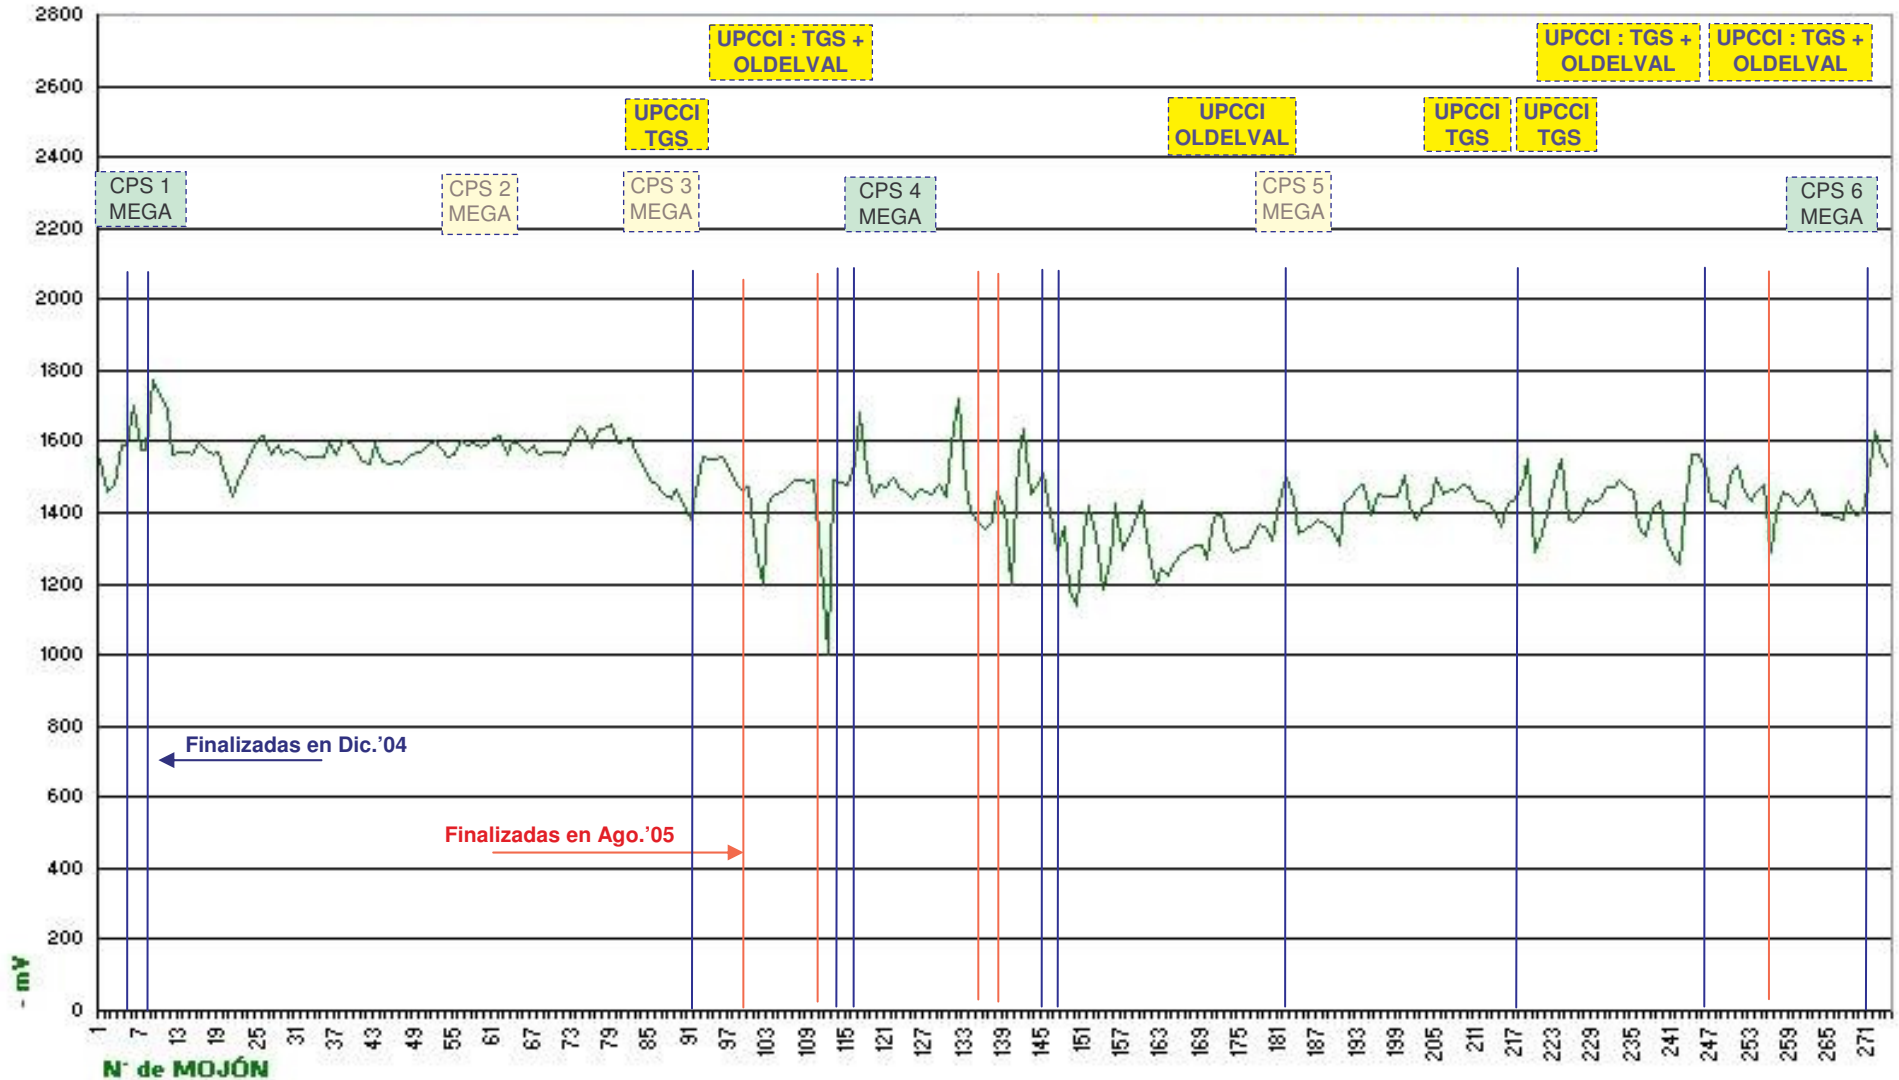
**POTENCIALES CIS-ON: LOMA LA LATA -> PS 2
INMEDIATAMENTE TERMINADAS LAS PRIMERAS VINCULACIONES**

VINCULACIONES ELÉCTRICAS CON GASODUCTO NEUBA 2: FINALIZADAS EN DICIEMBRE '04

AMPLIACIÓN FINALIZADA EN AGOSTO '05

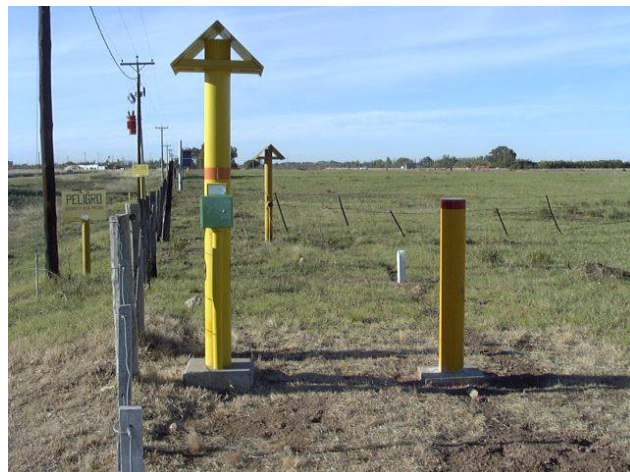
**VINCULACIÓN
CON MOJÓN
ANTIVÁNDALOS**

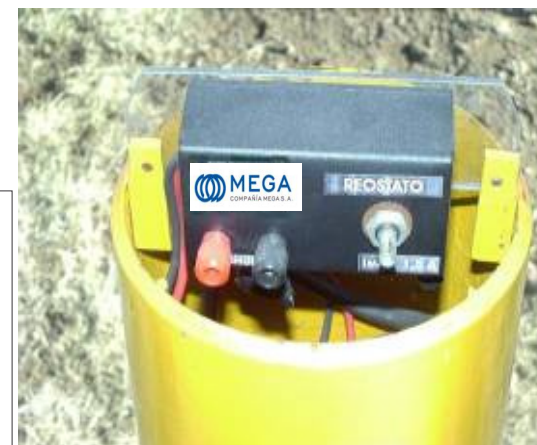
**REÓSTATO PARA
REGULACIÓN DE
ENTRADA DE
CORRIENTE**

**VALORES
MÁXIMOS 1,5 A Y
100 OHMS**

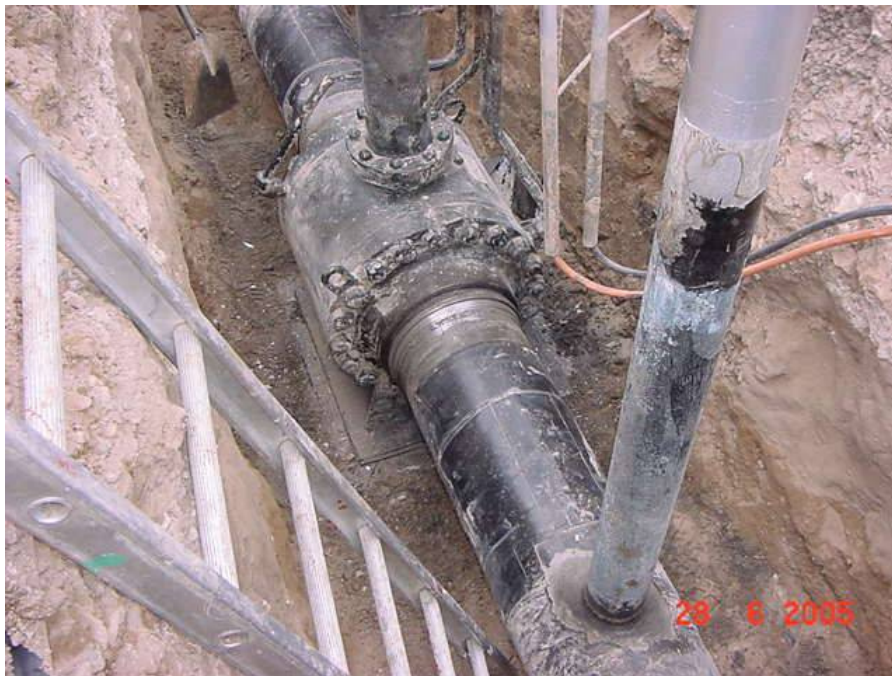
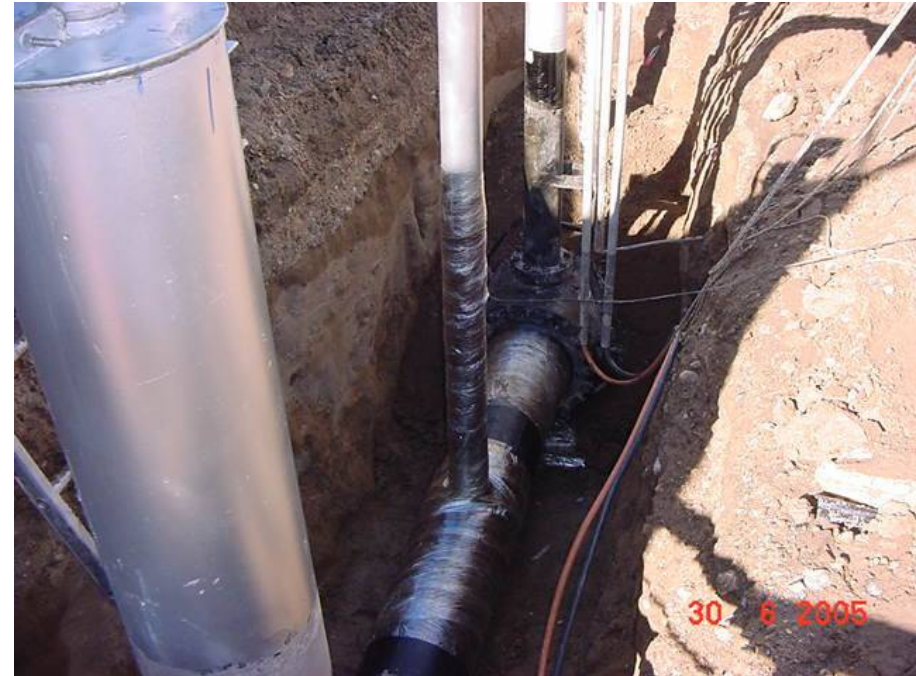
FOTOS DE UNA DE LAS REPARACIONES DEL REVESTIMIENTO DE UNA VÁLVULA DEL POLIDUCTO

EL PRODUCTO UTILIZADO PARA EL RECOATING DE LAS VÁLVULAS FUE CINTAS DE CERA MICROCRISTALINAS DE HIDROCARBURO (WAX TAPE)
